**Фотоинструкция 051-1 (LX3) для а/м «Lexus GS 350» А+ /13-/ ЭлУР**

Комплектация	<b>051</b>	<b>/09.07.13. //БРВ-3/</b>
Диаметр или сечение рулевого вала автомобиля	<b>Ф29,5мм</b>	
Краткое описание установки		
<p>Муфта крепится на верхнюю часть рулевого вала (фото №1-2) под панелью, вплотную к верхней вилке шарнира, в зоне справа от рычага педали тормоза (фото № 2). Стопор вставляется со стороны опорной накладке педали тормоза (фото №3) в продольном направлении (расположение спиц руля), так как блокирование рулевого вала на штатный противоугонный замок происходит через ~15 град (фото №6). Конусообразная часть стопора фиксируется около кронштейна педального узла тормоза (фото №4). Угловой сектор поворота рулевого колеса (амплитуда) при разблокированном штатном замке ~90 град. При повороте рулевого колеса влево конусообразная часть стопора упирается в кронштейн педального узла педали тормоза, (фото №4), при повороте рулевого колеса вправо рукоятка стопора упирается в кронштейн педального узла тормоза (фото №5).</p>

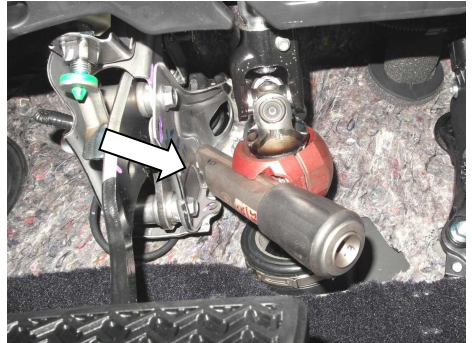
Примечание:		
<p>а) конусообразная часть и рукоятка стопора исключают полный оборот рулевого вала.          б) при установке БРВ учитывать положение рулевого колеса (расположение спиц руля), так как блокирование рулевого вала на штатный противоугонный замок происходит через ~15 град (фото №6).          в) при установке БРВ учитывать крайние положения регулируемой рулевой колонки по высоте (РПК/В/Д).          г) окончательная затяжка четырех винтов М8 допускается моментом от 3,5 кгс м до 4,0 кгс м (последовательно по диагонали).          д) рекомендация №1 - при установленном стопоре в муфту и разблокированном штатном замке, не прикладывать к рулевому колесу значительные усилия во избежание повреждений кронштейна педального узла тормоза.          ж) рекомендация №2 - так как при заблокированном рулевом вале на штатный противоугонный замок угловой люфт руля ~ 5 град., муфту установить так, чтобы при заблокированном рулевом вале на штатный противоугонный замок (колеса выставлены прямо) рулевое колесо при вращении на ~ 5 град. против часовой стрелки имело эффект «подпружинивания» (при этом учитывать крайние положения РПК/В/Д), и вставленный стопор, конусообразной частью, почти касался металлического кронштейна педального узла тормоза (фото 4).</p>
